А. Н. НИКОЛАЕВ

СОВРЕМЕННОЕ СОСТОЯНИЕ ПАМЯТНИКОВ ВИЗАНТИЙСКОГО ЗОДЧЕСТВА В СТАМБУЛЕ

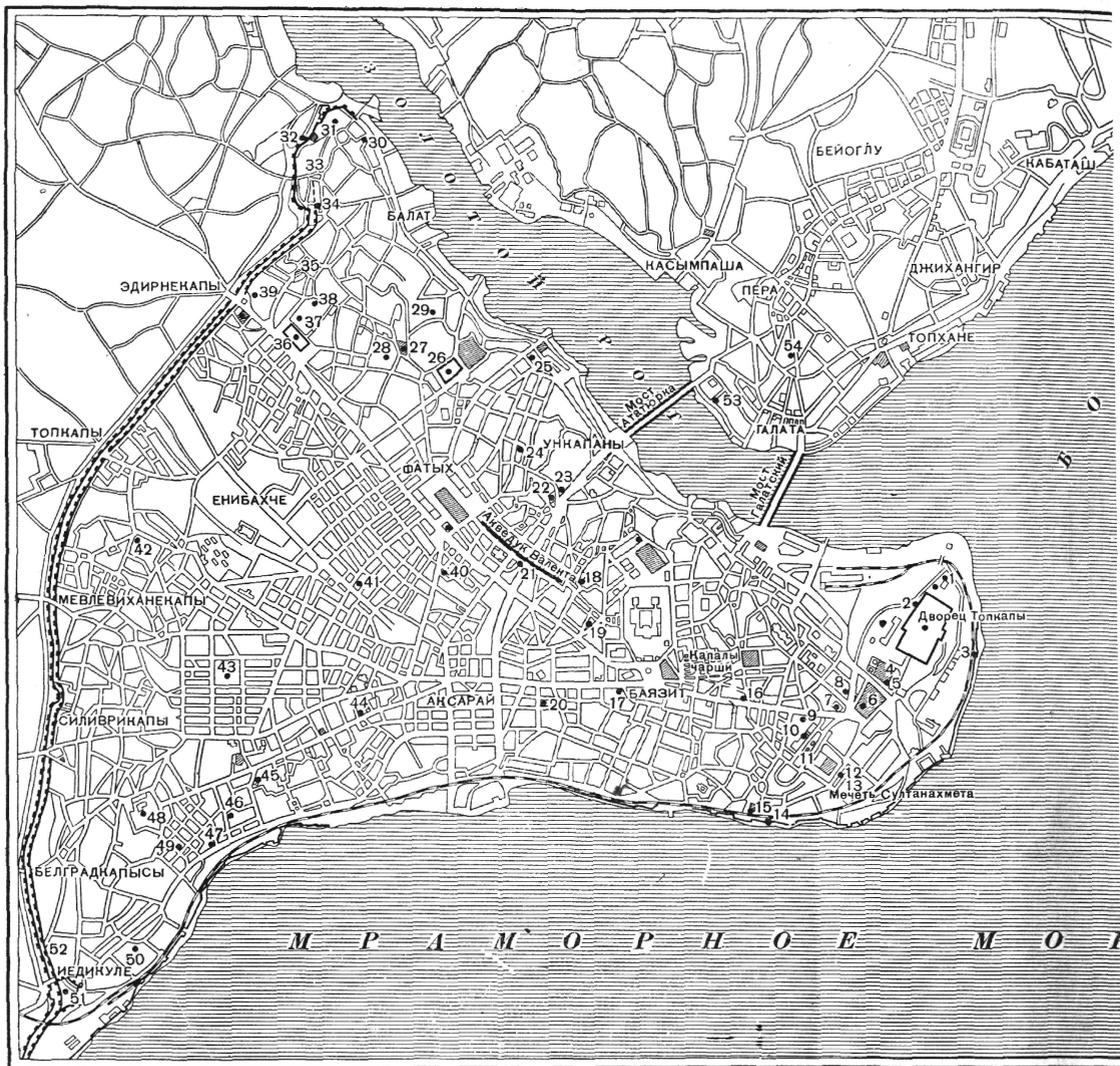
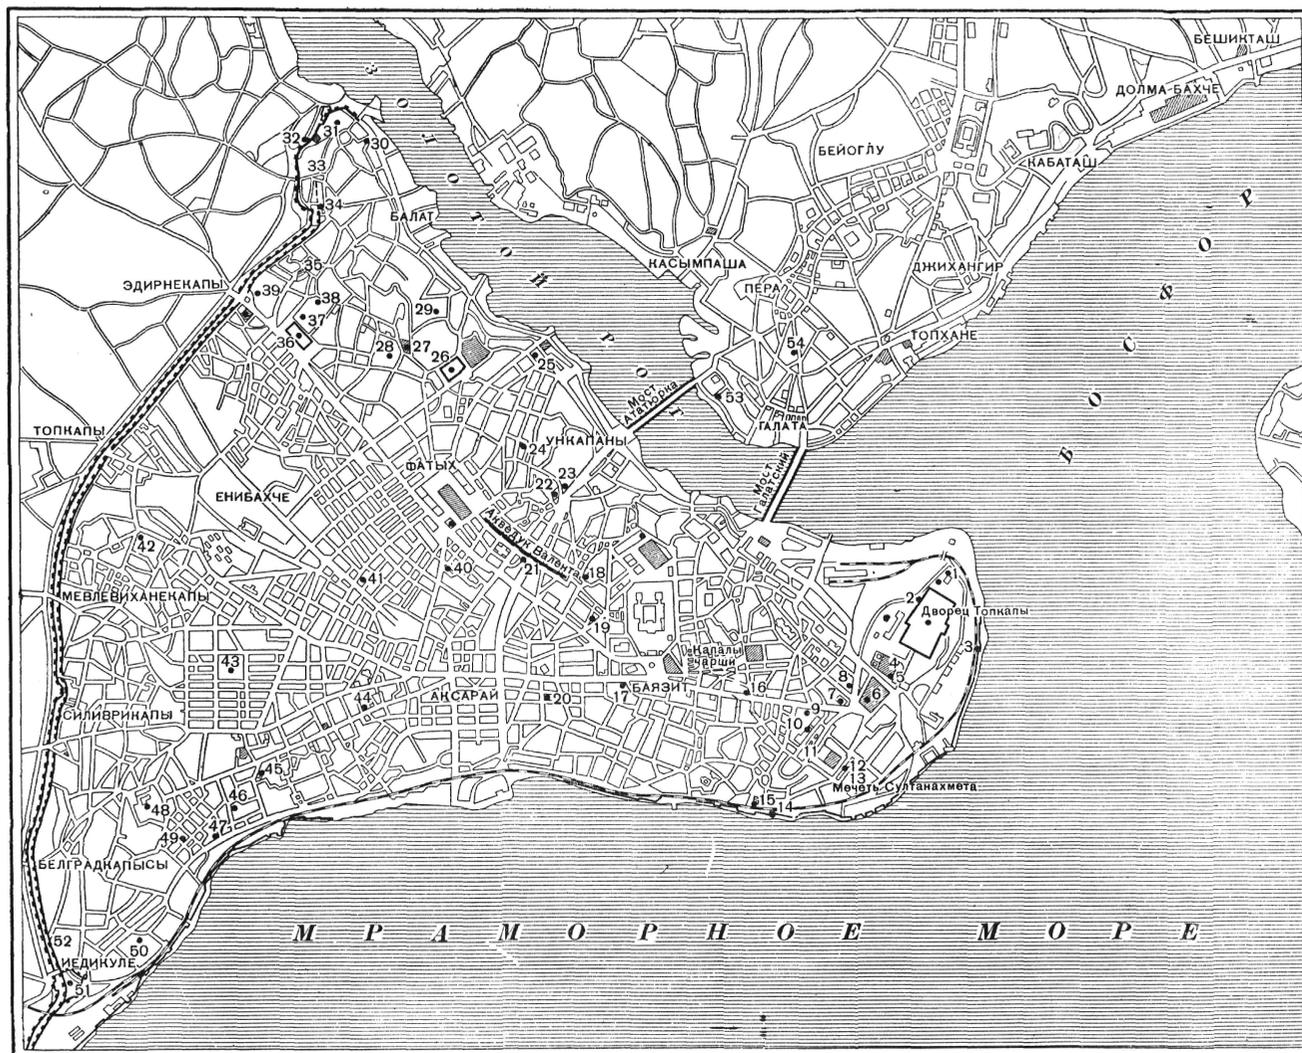
Схематический план расположения памятников византийского зодчества в Стамбуле (за основу взят план, приложенный к специальному путеводителю для членов XXII международного конгресса востоковедов).

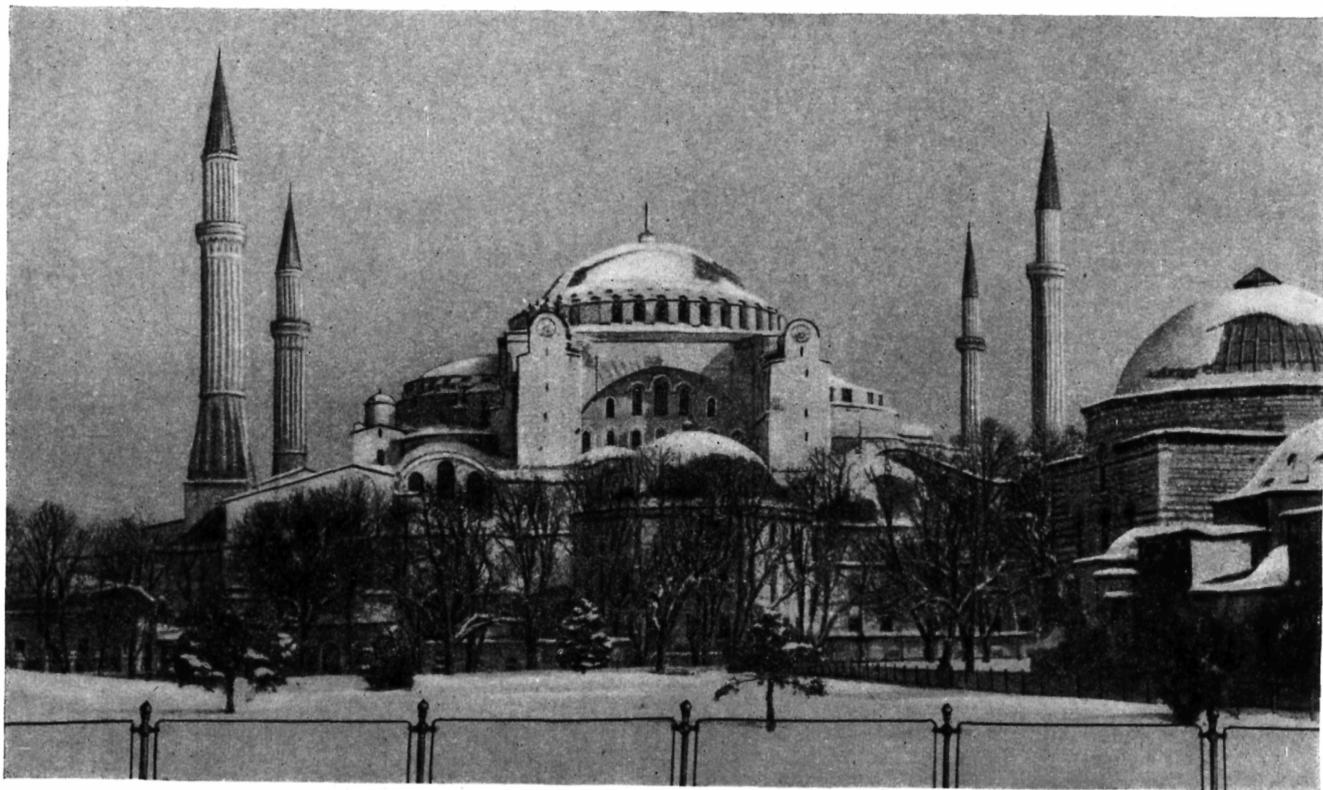
Церковь св. Софии поддерживается в относительном порядке. Хотя ее внешний облик значительно проигрывает благодаря нагромождению позднейших пристроек и уродливых контрфорсов, внутри она попрежнему поражает монументальностью своих форм, грандиозными размерами архитектурных деталей и ни с чем не сравнимой игрой красок на орнаментальных, ковровых и антропоморфических мозаиках различных стилей и эпох. Для обозрения открыта лишь нижняя часть церкви, тогда как хоры закрыты для публики. Никаких следов, которые бы свидетельствовали о проведении работ по реставрации древней византийской мозаичной и фресковой живописи, не заметно.

Церковь св. Софии (Айя-София).

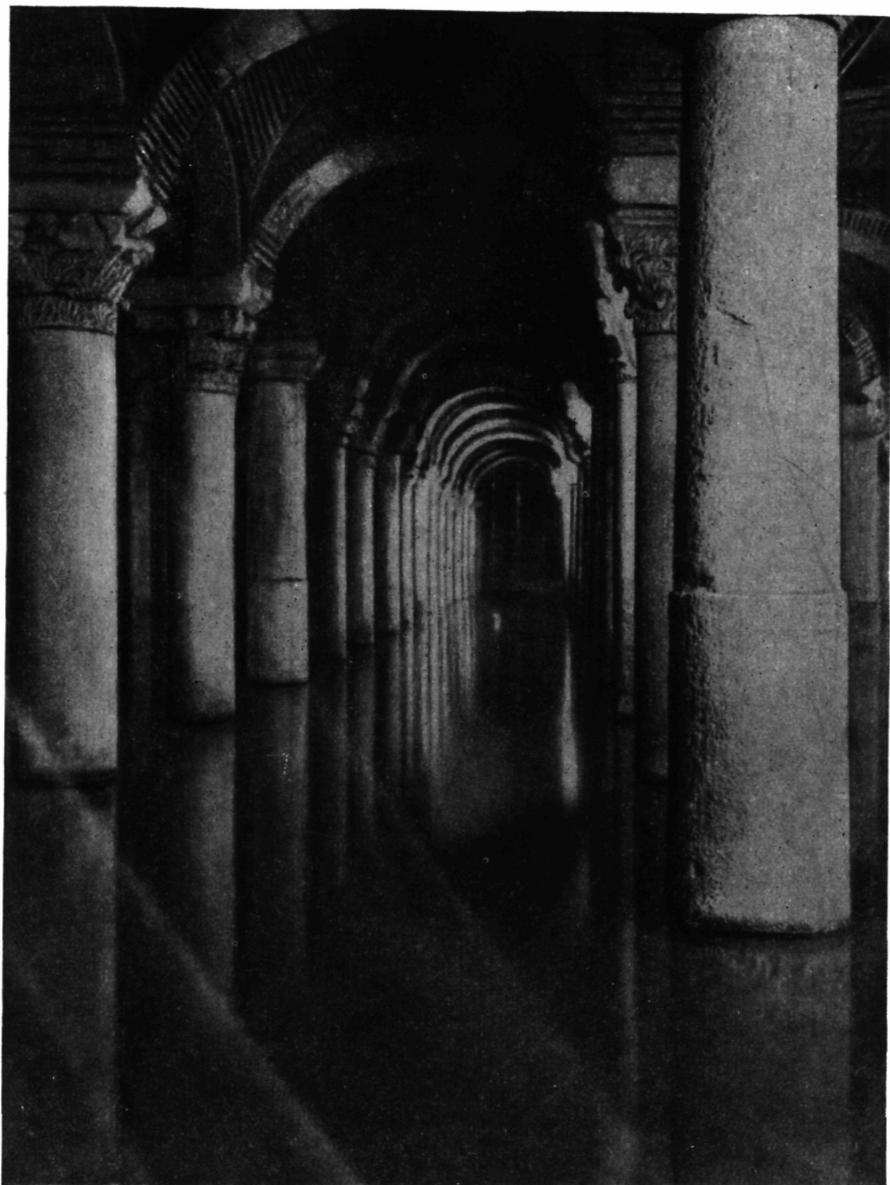
Внутренний вид подземной цистерны Юстиниана (Иере-Батан).

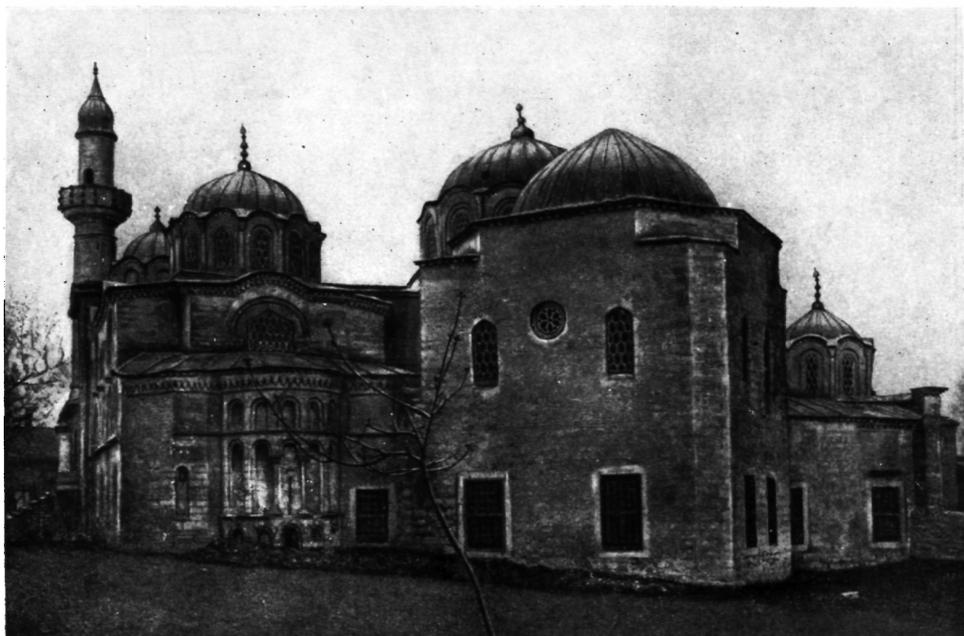
Гармоничные, пропорциональные и логически завершенные общие контуры здания, изящные, пластичные линии карнизов заметно отличают церковь Паммакарistos от других византийских храмовых построек Стамбула. Это впечатление еще более усиливается благодаря своеобразию деталей внешнего архитектурного украшения. Легкое, рельефное каменное кружево карнизов мягко, но в то же время четко расчленяет фасад по горизонтали. Смелые изгибы легких аркад и ниш, чередующихся с рельефными пилястрами и полуколоннами, часть которых выложена из белого мрамора (юго-восточная церковь), устраняют унылое однообразие плоскостей стен⁴. Поддерживающие купола барабаны — с их высокими оконными нишами, узкими простенками, украшенными полуколоннами и красивой волнистой линией арочного карниза, производят впечатление изящных беседок, венчающих это легкое, устремленное вверх здание. То же стремление в высоту присуще и интерьеру церкви.

После превращения в конце XVI в. в мечеть церковь Паммакарistos подверглась переделкам. В частности к ней были присоединены аляповатый приземистый минарет и тяжелая, уродливая пристройка у восточной стены, грубо противоречащая общему архитектурному облику церкви.

Общий вид церкви Паммакарistos (Фетхиэ-джами). Слева — юго-восточная церковь. Минарет и пристройка в центре — позднейшего турецкого происхождения.

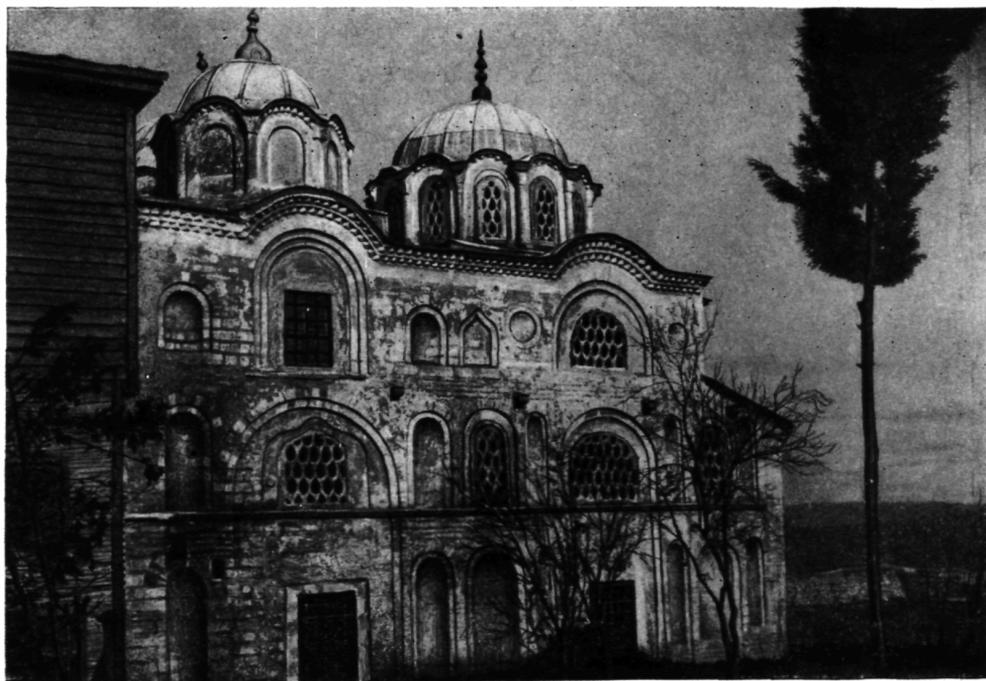
Церковь Паммакарistos. Вид сбоку.

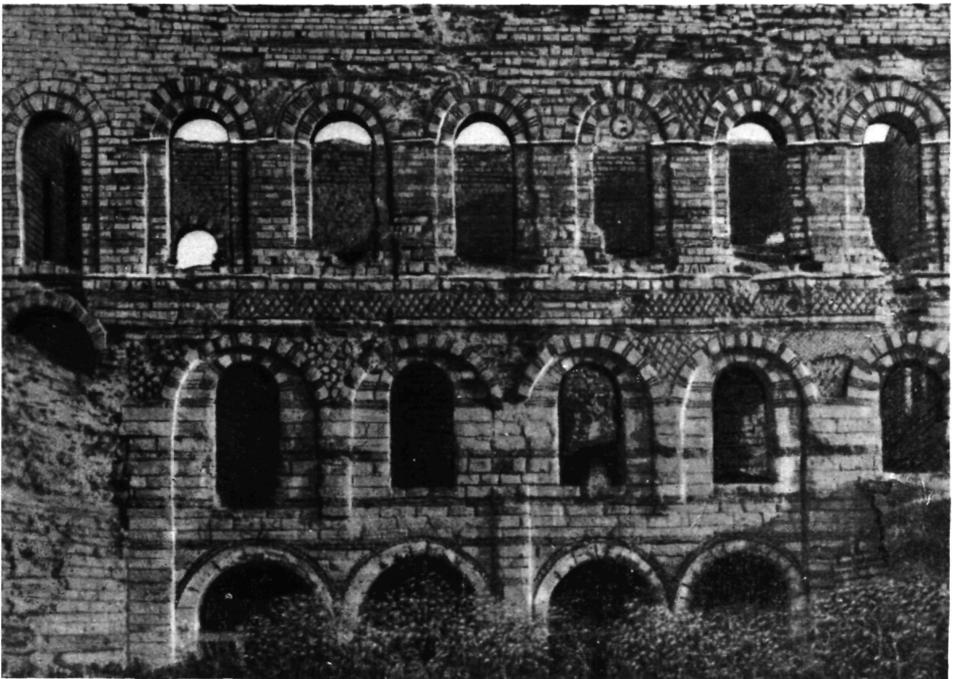
В отличие от совершенно исчезнувшего с лица земли Влахернского дворца, Текфур Серай еще сохраняет свои основные архитектурные очертания. Это — высокое, с прямоугольным планом здание в три этажа. Вписанное органически в главный пояс крепостных укреплений, оно и сейчас еще привлекает внимание великолепными инкрустациями, которыми выложены наружные стены дворца. Сложные геометрические узоры выложены красным кирпичом, который перемежается с мраморными плитками. Арки сводов и окон, а также мощные наружные карнизы здания обрамлены изящно профилированными монолитными плитами, вытесанными из мрамора различных светлых оттенков. На одной из стен дворца сохранились еще остатки балкона, связанного со зданием системой круглых арочных перекрытий, а на южной, торцовой части сохранились толстые мраморные балки, служившие, видимо, опорой для расположенной на них деревянной террасы².

Стены дворца как с внутренней, так и с внешней стороны несут на себе значительные следы многочисленных позднейших переделок, так что, пожалуй, даже специалистам трудно восстановить первоначальную внутреннюю планировку дворца. Все внутренние перекрытия в его центральной части давно уже обрушились, однако некоторые сводчатые перекрытия в том крыле дворца, которое смыкается с крепостной стеной, сохранились. Пробираясь по развалинам внутренней части стены, в эти перекрытия можно проникнуть без особого труда, и отсюда, из узких прорезов окон, открывается прекрасный вид на укрепления Влахернского дворца, исключительно эффектные даже и сейчас.

Восточная стена т. н. дворца Константина Порфирородного (Текфур Сарай).
