С. А. КАУФМАН

ИЗ ИСТОРИИ СОФИИ КОНСТАНТИНОПОЛЬСКОЙ

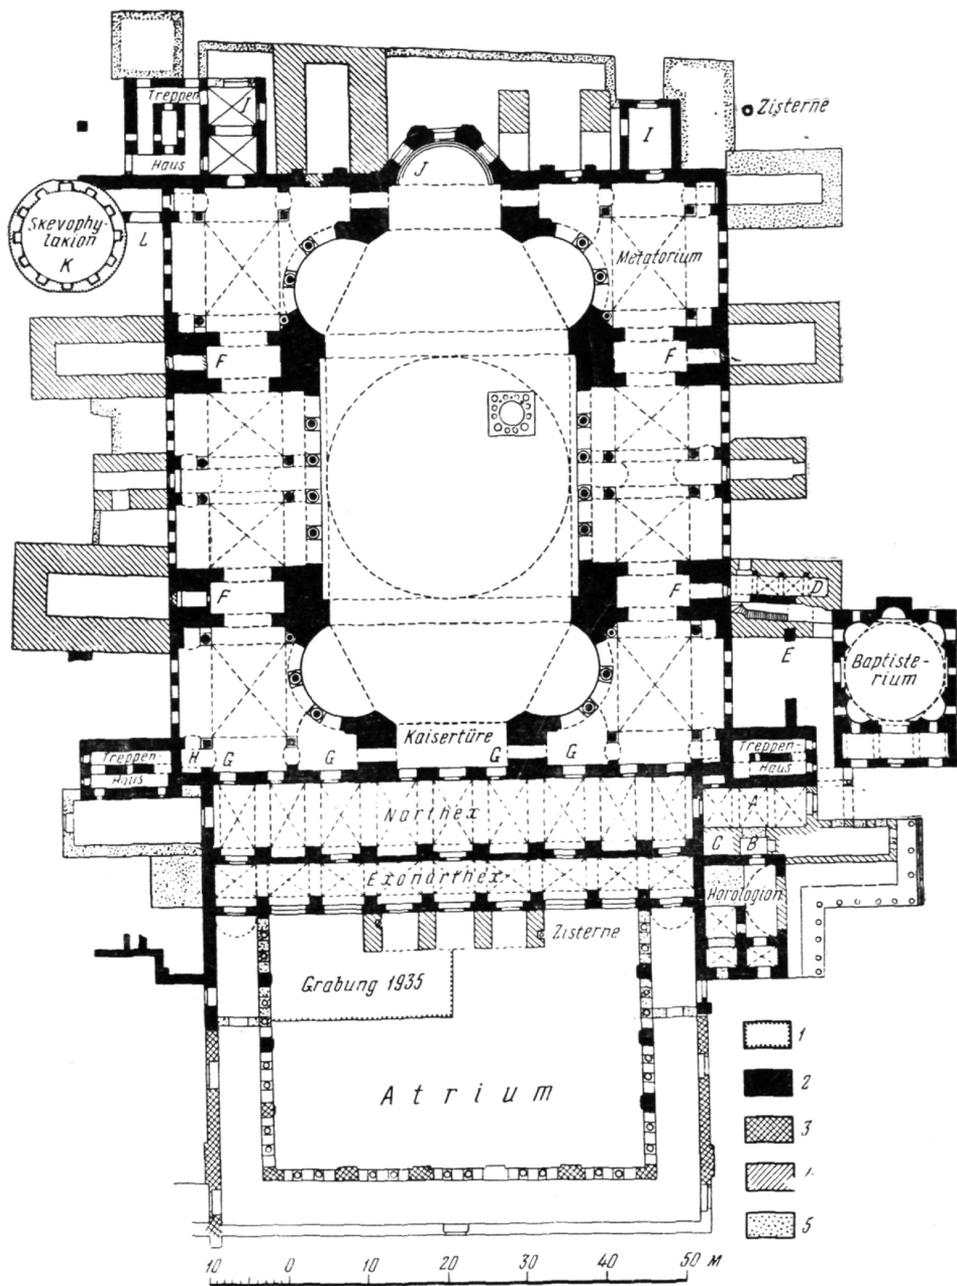
Рис. 1. София. План первого этажа по Антониади с добавлением Шнейдера (литерные обозначения по Рамазаноглу)

1 — доюстиниановский период; 2 — юстиниановский период (сохранившиеся части здания);
 3 — юстиниановский период (фундаменты); 4 — средне- и поздневизантийский период;
 5 — турецкий период.

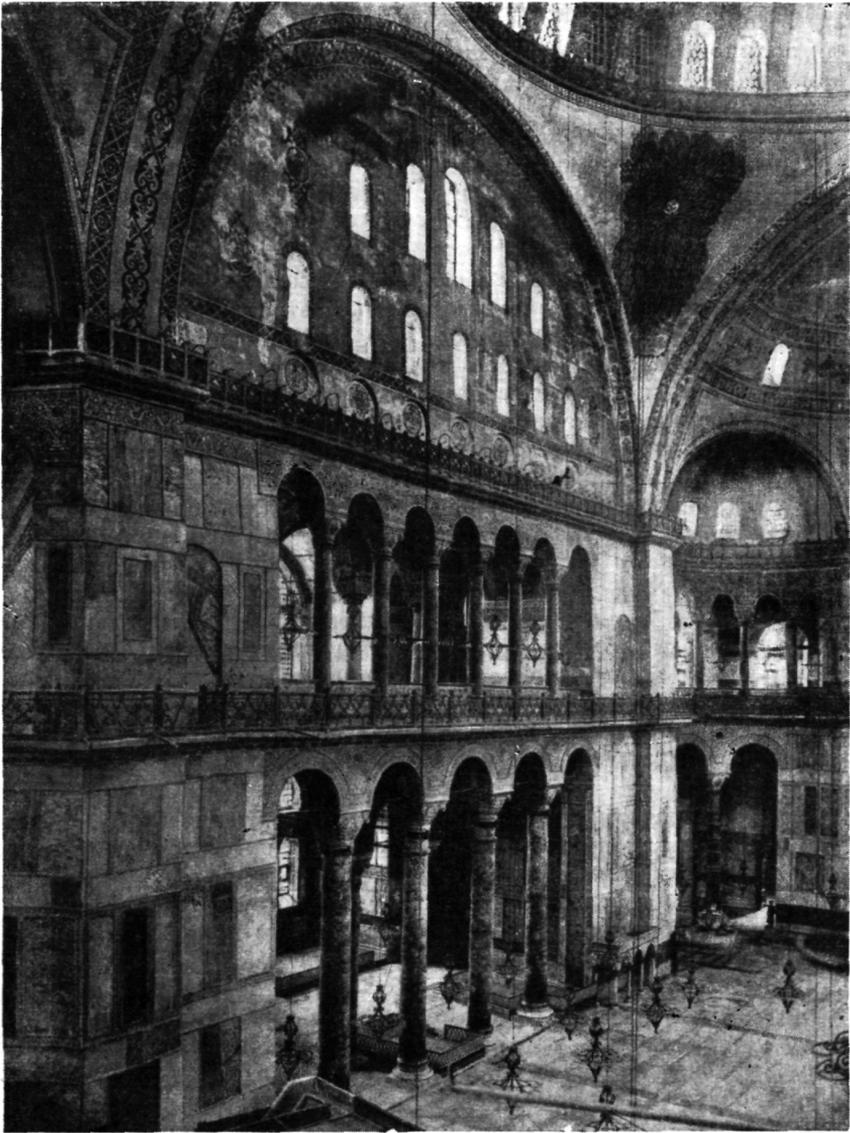
Рис. 2. Интерьер Софии после снятия щитов и ковриков. На первом плане слева Ю.-В. пилон с декоративной аркой на уровне галерей

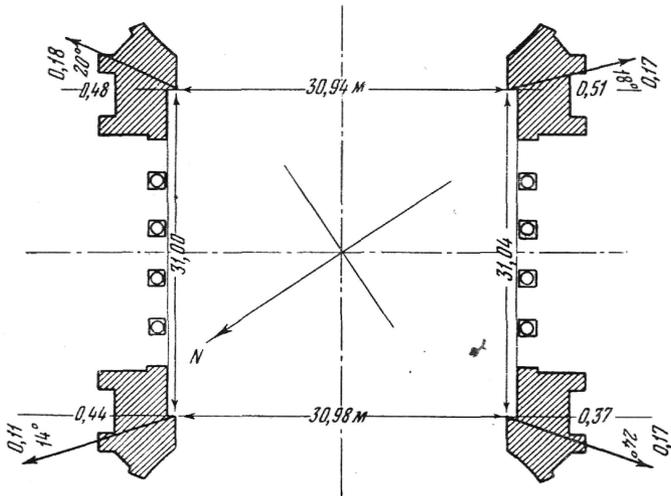
Рис. 3. София. План пилонов купола с показом их смещения; размеры смещений даны на уровне пят подпружных арок (по Эмерсону и Найсу, 1943)

пол, то вертикальная нагрузка и направленный по диагонали подкупольного квадрата горизонтальный распор еще значительно возросли, а деформация еще увеличилась. Сами пилоны, сложенные в нижней своей части из больших блоков твердого известняка с тонкими швами раствора, а в верхней — со свинцовыми прокладками в наиболее ответственных местах¹¹, хорошо противостояли громадной нагрузке: швы в них и мраморная облицовка нигде не разошлись. Каждый из пилонов, по-видимому, сохранил свою монолитность, но их верхние концы стали постепенно расходиться под влиянием неравномерного распора (см. рис. 3).

(рис. 3). Следствием такого отклонения явилась неодинаковость первоначальных деформаций в продольном и поперечном направлениях и, в конечном счете, неквадратная форма подкупольного пространства на том уровне, где покоится купол. Отсюда громадные трудности, возникшие перед Исидором Младшим при восстановлении Софии после обрушения в 558 г. Отсюда и трехкратное обрушение именно восточной и западной арок.

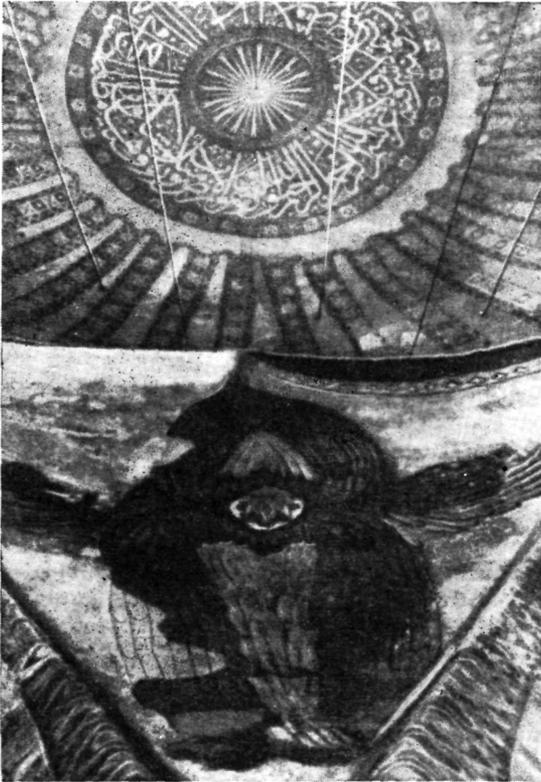
Рис. 4. София. Искажение С.-В. паруса (вид с карниза на уровне пят подпружных арок)

(рис. 4). Тем не менее эта грубая починка оказалась долговечной; с тех пор не было уже таких катастрофических обрушений, как в VI, X и XIV вв.

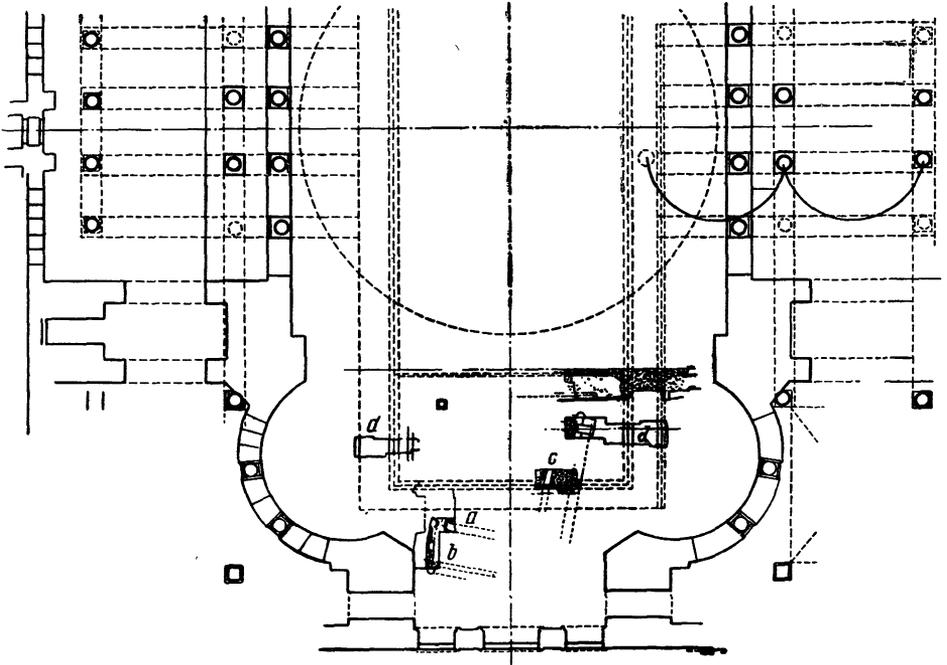
Рис. 5. План западной части нефов и экседры Софии с нанесением зондажей и предполагаемых поперечных арок старой базилики (схема Рамазаноглу)

Вместе с тем достаточно взглянуть на план 5, чтобы отвергнуть предположение Рамазаноглу, будто бы столбы с лестничными клетками и тесно связанные с ними главные пилоны могут быть одновременны с пятинеф-

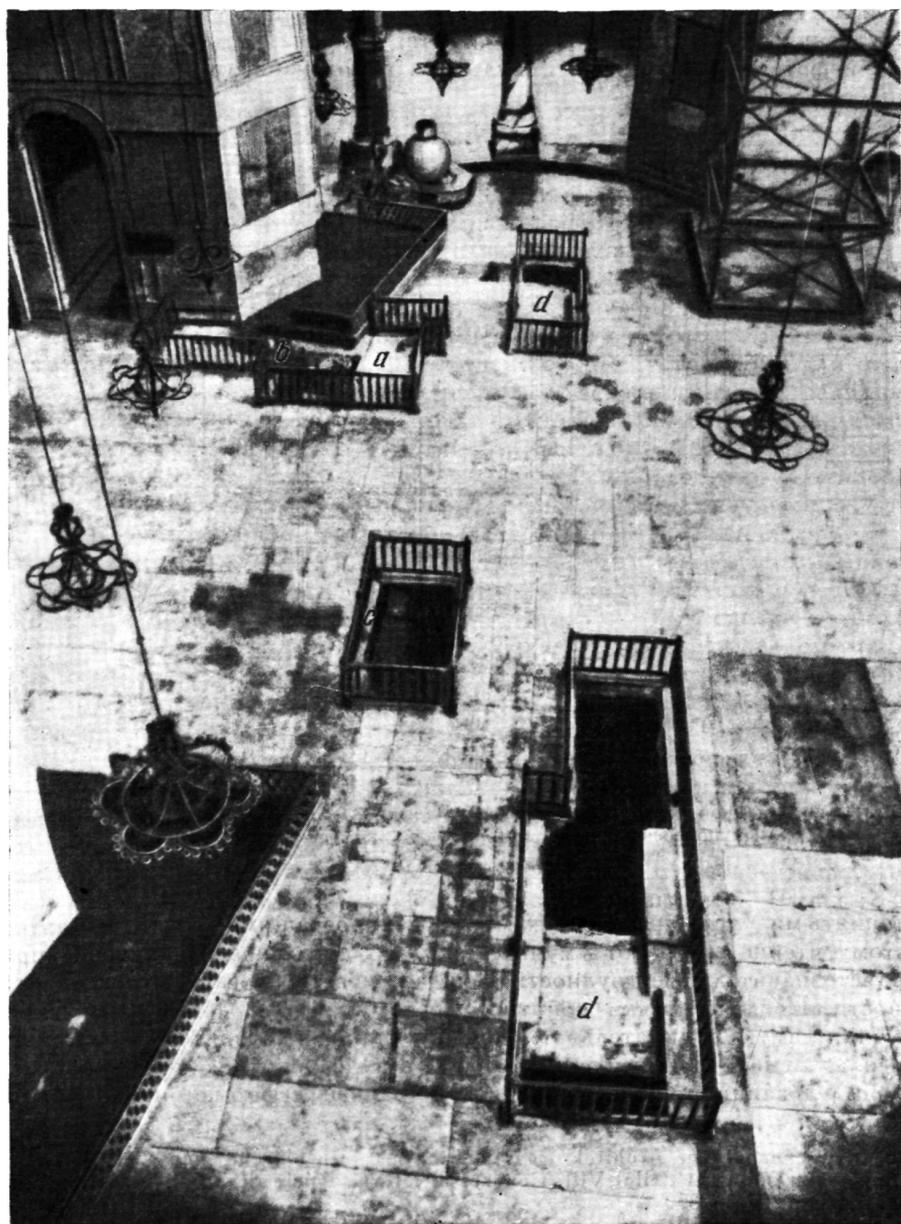
Рис. 6. София. Вид западной части главного нефа из правого полукружия (с зондажами, показанными на плане 5)

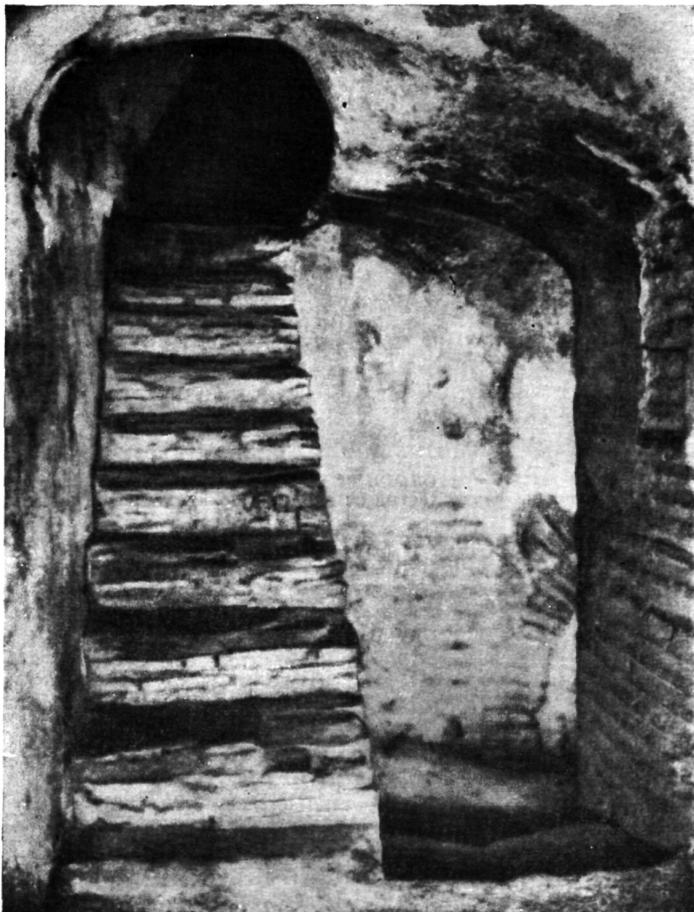
Рис. 9. София. Остатки старого здания, заделанные в С.-З. пандус времени Юстиниана (по Рамазаноглу); справа на своде — фрески (см. рис. 10)

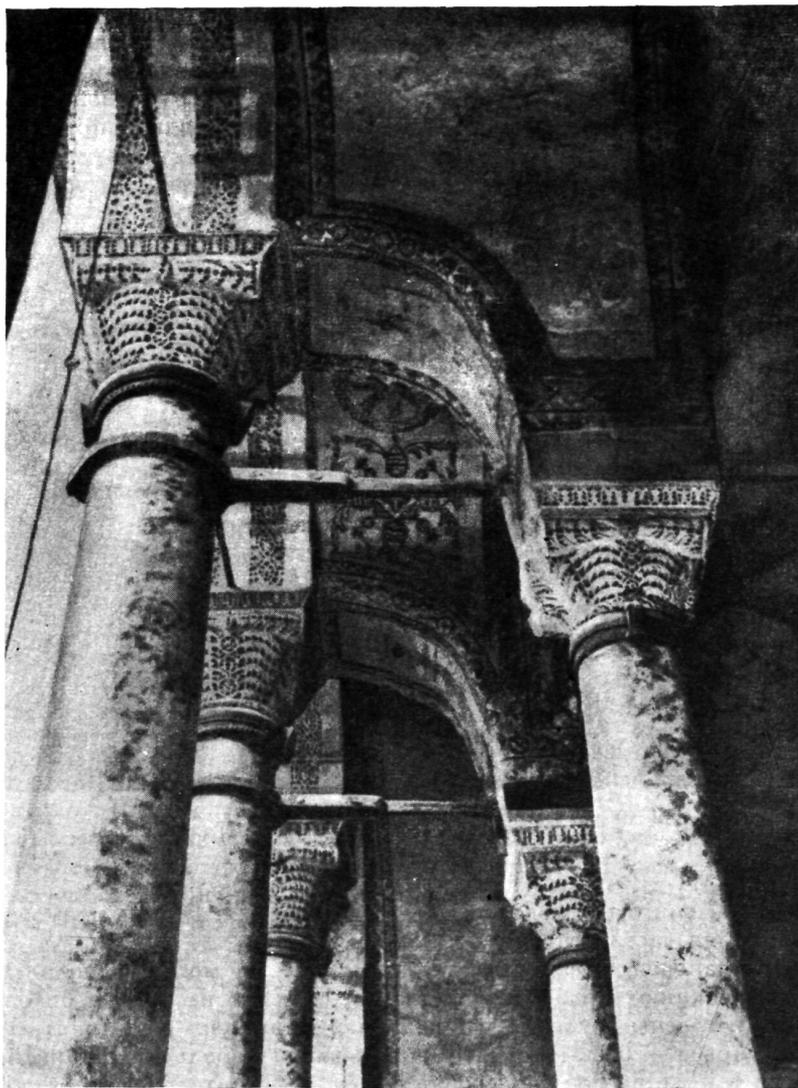
Рис. 12. София. Вид «оборванных» арок по середине южного нефа; слева — большие колонны, отделяющие боковой неф от главного

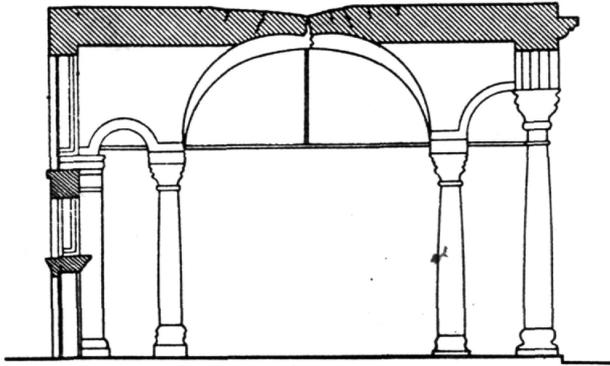
Рис. 13. София. Разрез южного нефа по поперечной оси (по Свифту)

Колонны, стоящие попарно в боковых нефы, позади разделяющих нефы рядов больших колонн и около наружных стен, настолько короче юстиниановых, что их принадлежность к предшествующей постройке кажется достаточно вероятной⁶⁰. Нелепость опирающихся на них кусочков поперечных арок видна особенно ясно на фото 12, но может быть усмотрена на чертежах и фото, сделанных авторами, не сомневающимися в одновременности дошедшей до нас Софии (рис. 13)⁶¹. По утверждению Рамазаноглу,

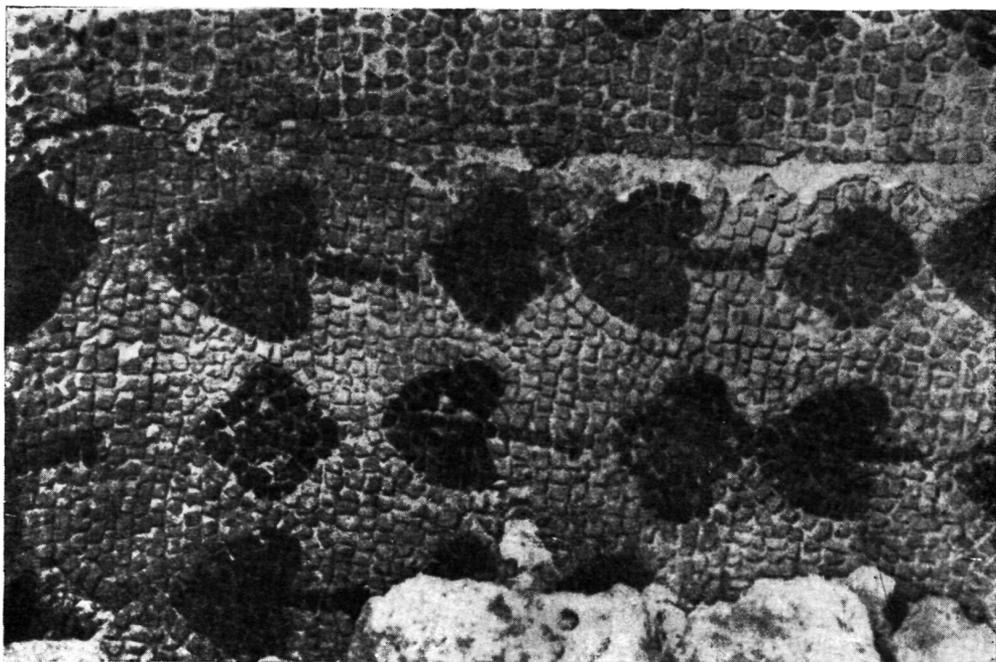
Рис. 15. София. Юго-восточный пилон на уровне галереи, вид с юга (фото Рамазаноглу). Отпадение штукатурки обнажило сводчатый проход, отвечающий декоративной арке на рис. 2

(см. рис. 15, 16 и 17). Предположение о том, что главные пилоны восходят к более ранней постройке, могло бы хоть отчасти объяснить несоответствие вытянутой в плане формы пилонов — купольной конструкции, а также наличие в них сводчатых проходов.

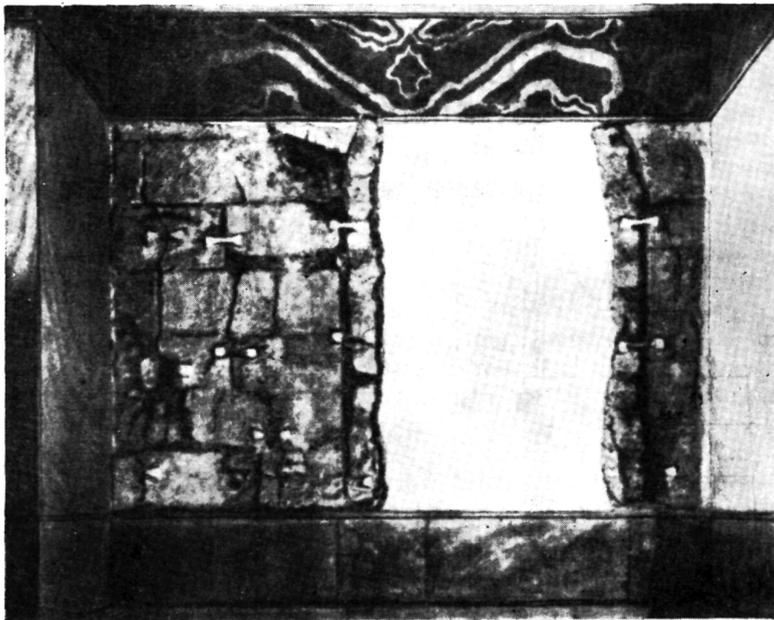
Рис. 16. София. Юго-восточный пилон с проходом; в пятах свода видна свинцовая прокладка (по Эмерсону и Найсу, 1951)

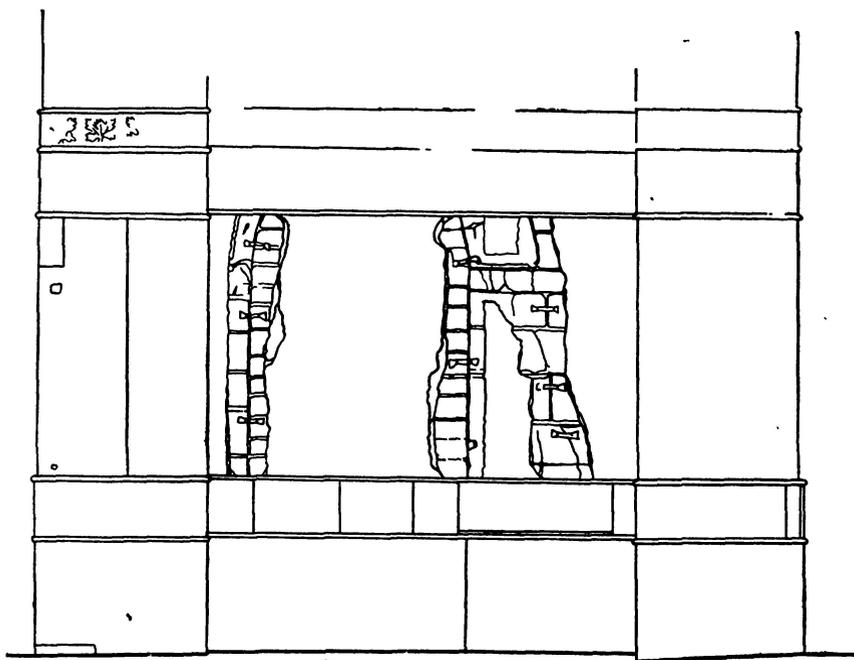
Рис. 17. София. Часть плана на уровне галереи с закладкой проходов в пилсах и промежутков между пилонами и примыкающими колоннами экседр
 [1 — период Юстиниана; 2 — латинский период; 3 — добавления неизвестного времени (по Свифту)].
